**BEA t.b.v planontwikkeling regenwater en  
infiltratie, de Brink te Laren**

**18 januari 2023**  
**Gemeente Laren**  
**De heer C. Baggerman**  
Opdrachtnemer: Hoefakker B.V.  
Onderzoeker/adviseur: Ries de Jongh

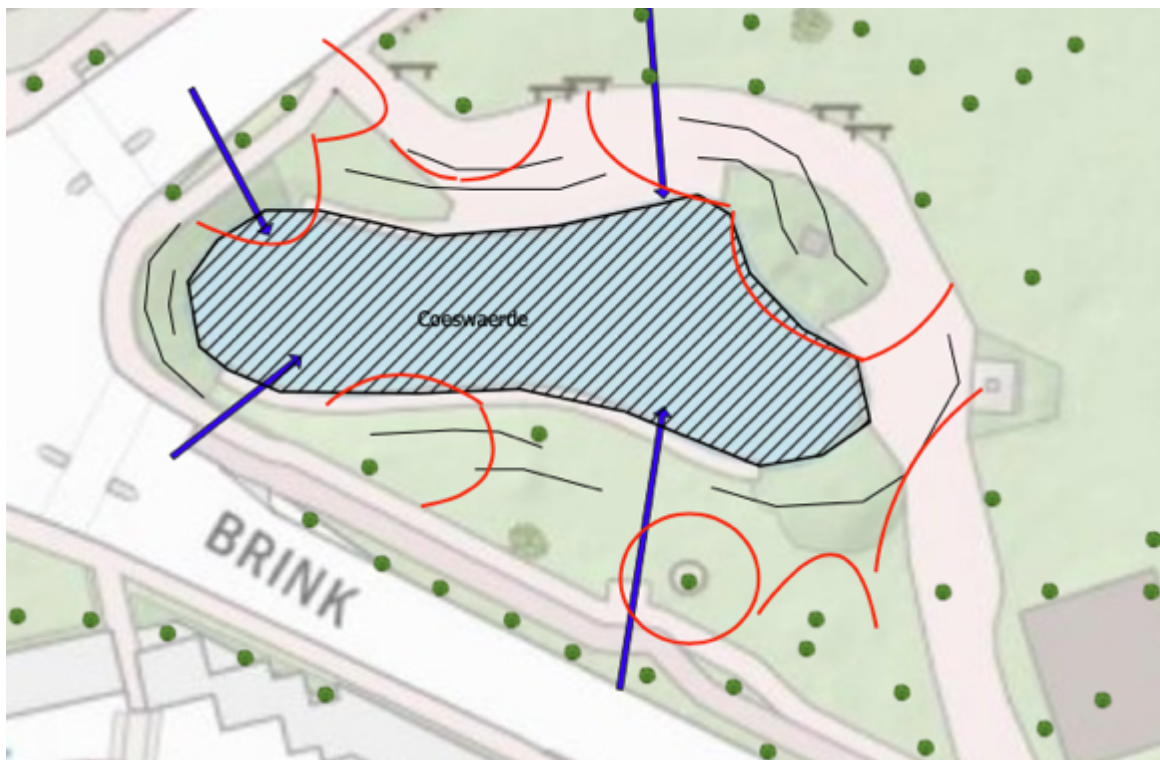
Afbeelding 1 Kroon randen

Op onderstaande afbeelding is een globale weergave van de kroonprojecties van de omliggende bomen weergegeven. Exact inmeten zal in een later stadium van toepassing kunnen zijn afhankelijk van de gekozen optie.

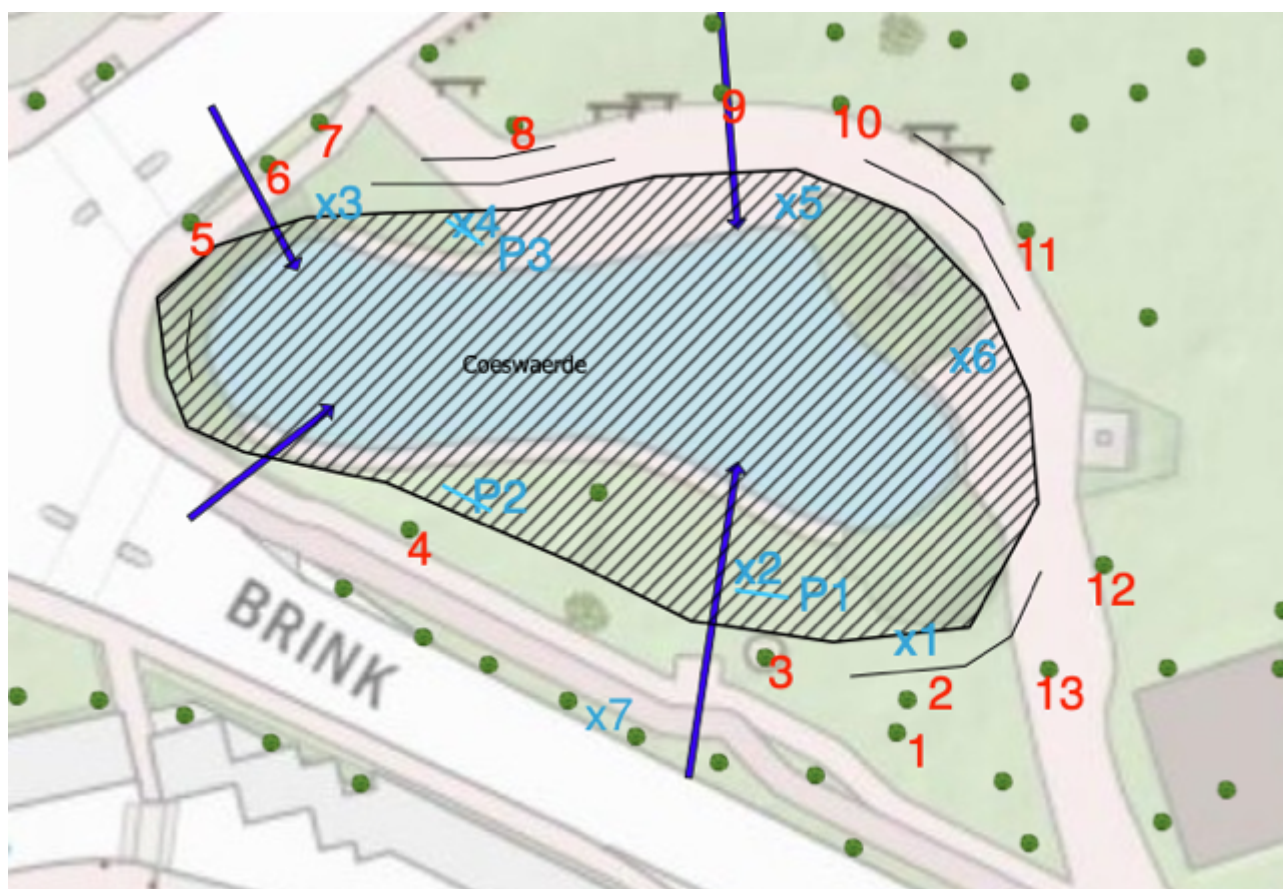
Afbeelding1 : Overzicht locaties grondboringen en proefsleuven

De donkerblauwe pijlen op de afbeelding geven de door Laren regenklaar aangegeven opties weer voor toestroming water

De grondboringen zijn allen op locaties waar optie 3 (zie afbeelding 1) grondbewerking voorstelt.

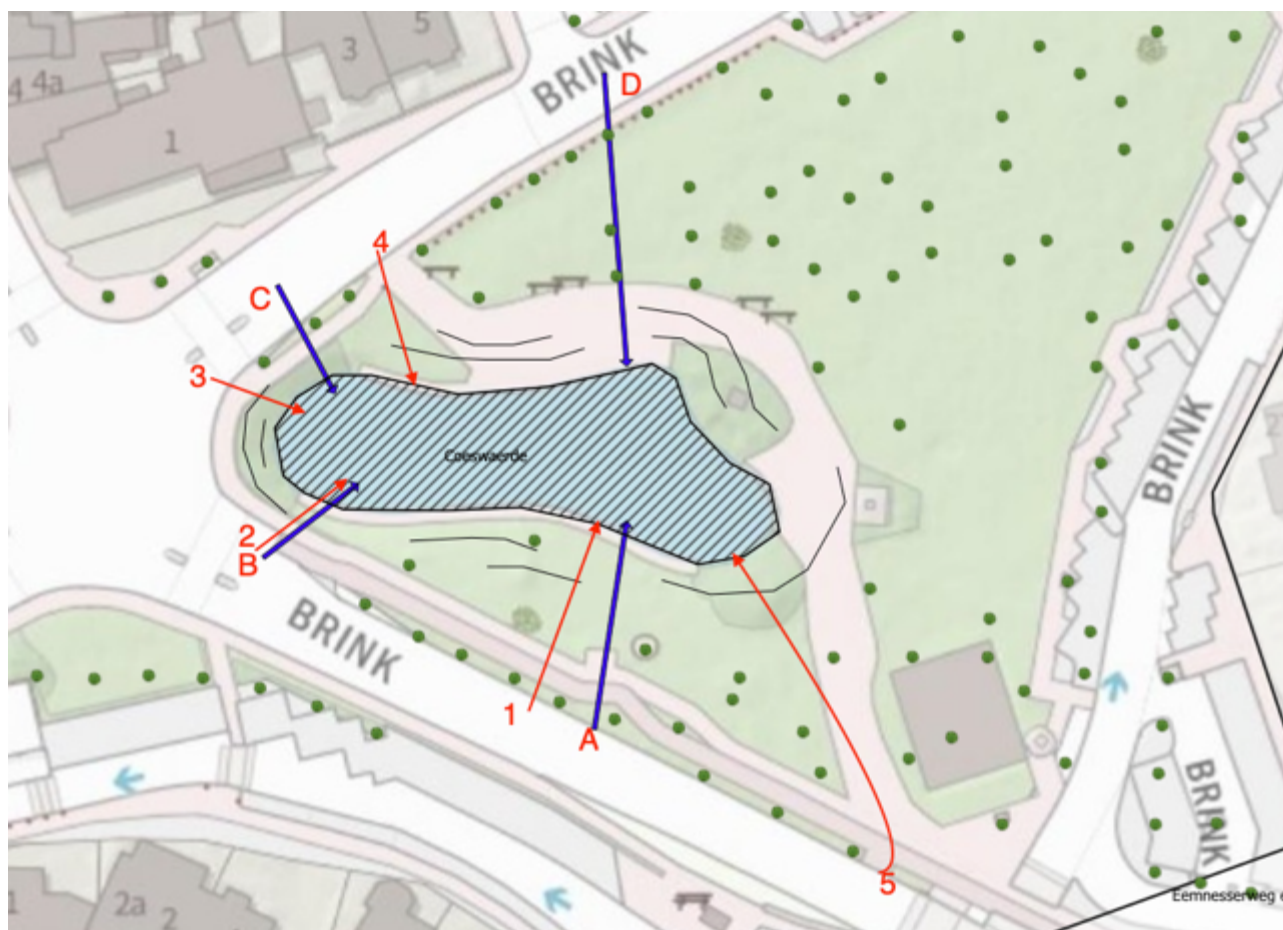
**Toestroomplaatsen** van het regenwater zoals aangegeven op de diverse optie schetsontwerpen zijn tijdens het onderzoek bekeken op haalbaarheid. De donkerblauwe pijlen A t/m D geven de vooraf gegeven opties weer. Nummers 1 t/m 5 geven de opties weer na veld opname.

Nummers 1 en 4 gaan door de rij bestaande bomen langs de rijbaan, om de maximaal te verwijderen hoeveelheid te behalen dient er grond verwijderd te worden met grondzuig techniek. Nummer 2 en 3 verlagings van het trottoir ter plaatse. Indien nummer 1 t/m 4 onvoldoende toestroom garanderen is er vanaf nummer 5 ook ruimte. Deze mogelijkheden zijn niet met landmeetkundige middelen ingemeten

en zijn gebaseerd op zicht opname in het veld (wel grondboring uitgevoerd bij locatie 1) om uitspoeling van de toplaag te voorkomen de stroompaden verharderen met halfverharding.

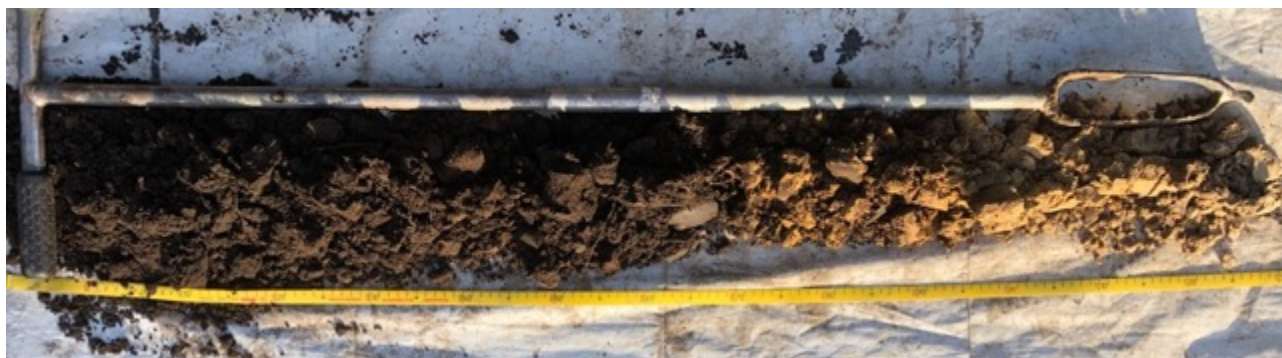
### Grondboring 1

| Diepte in cm. | grondsoort | Org.stof gehalte | beworteling |
|---|---|---|---|
| 65-85 | Humus arm fijn zand | 2 tot 3 % | Extensief Fijne beworteling |
| 85-120 | Fijn zand | 0 tot 1% | geen |

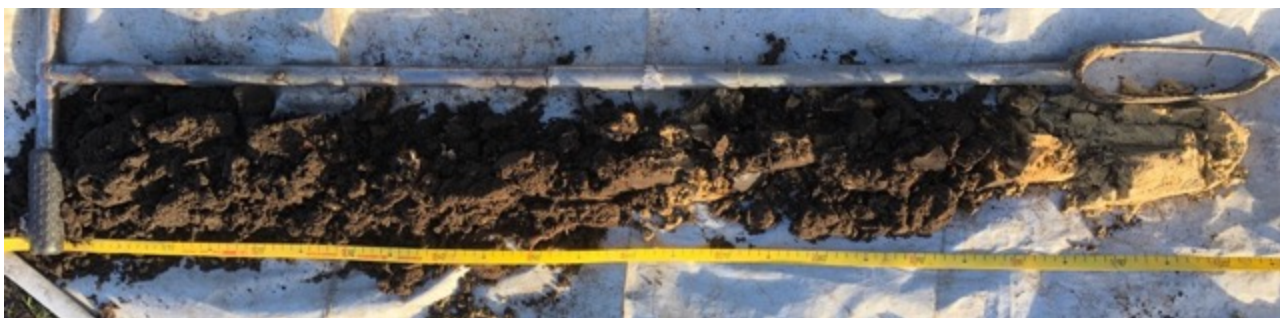
### Grondboring 2

Locatie : rond kroonprojectie boom 3 (Tilia x euchlora)

| Diepte in cm. | grondsoort | Org.stof gehalte | beworteling |
|---|---|---|---|
| 70-95 | Humeus fijn zand | 5% | Extensief fijne beworteling |
| 95-120 | Matig Fijn zand | 0,5 % | Zeer extensief fijne beworteling |

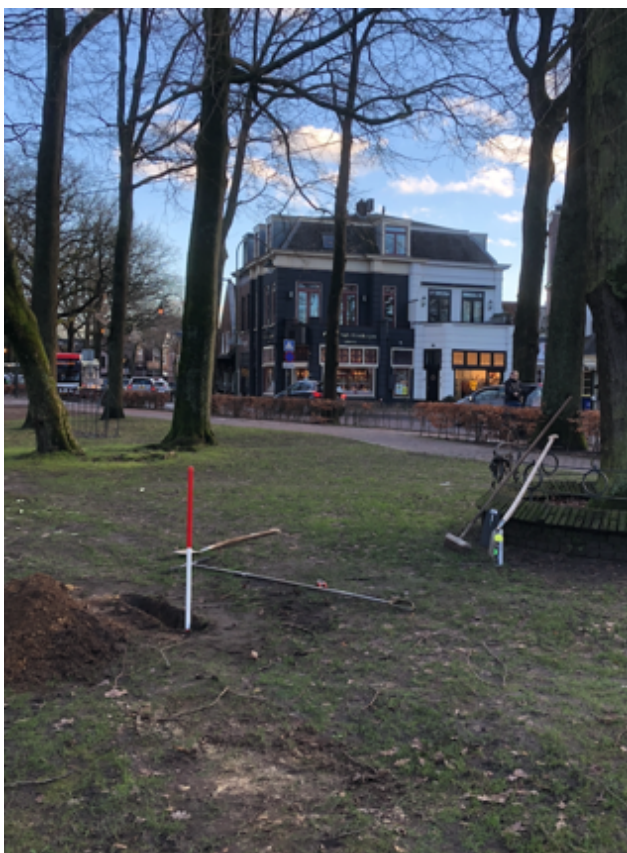
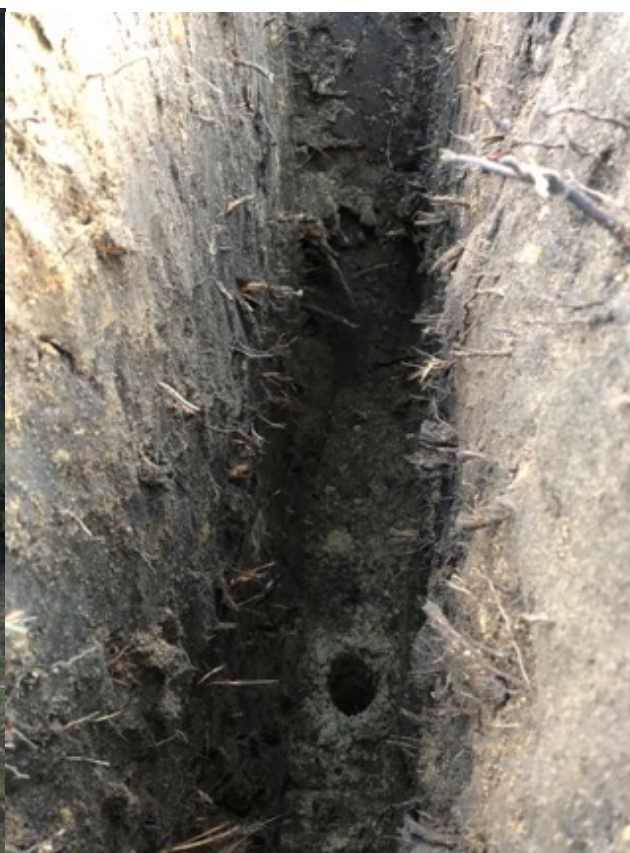
### Proefsleuf 1

Locatie: 4,5 meter uit hart stam Lindeboom

| Diepte in cm. | grondsoort | Org.stof gehalte | beworteling |
|---|---|---|---|
| 0-95 | Humeus fijn zand | 8% | Intensief fijne wortels met extensief grove wortels. Geen wortels dikker dan 2,5 cm aangetroffen |
| 95-105 | Matig fijn zand | 1% | Geen beworteling |

Locatie proefsleuf en de fijne beworteling bij de Lindeboom

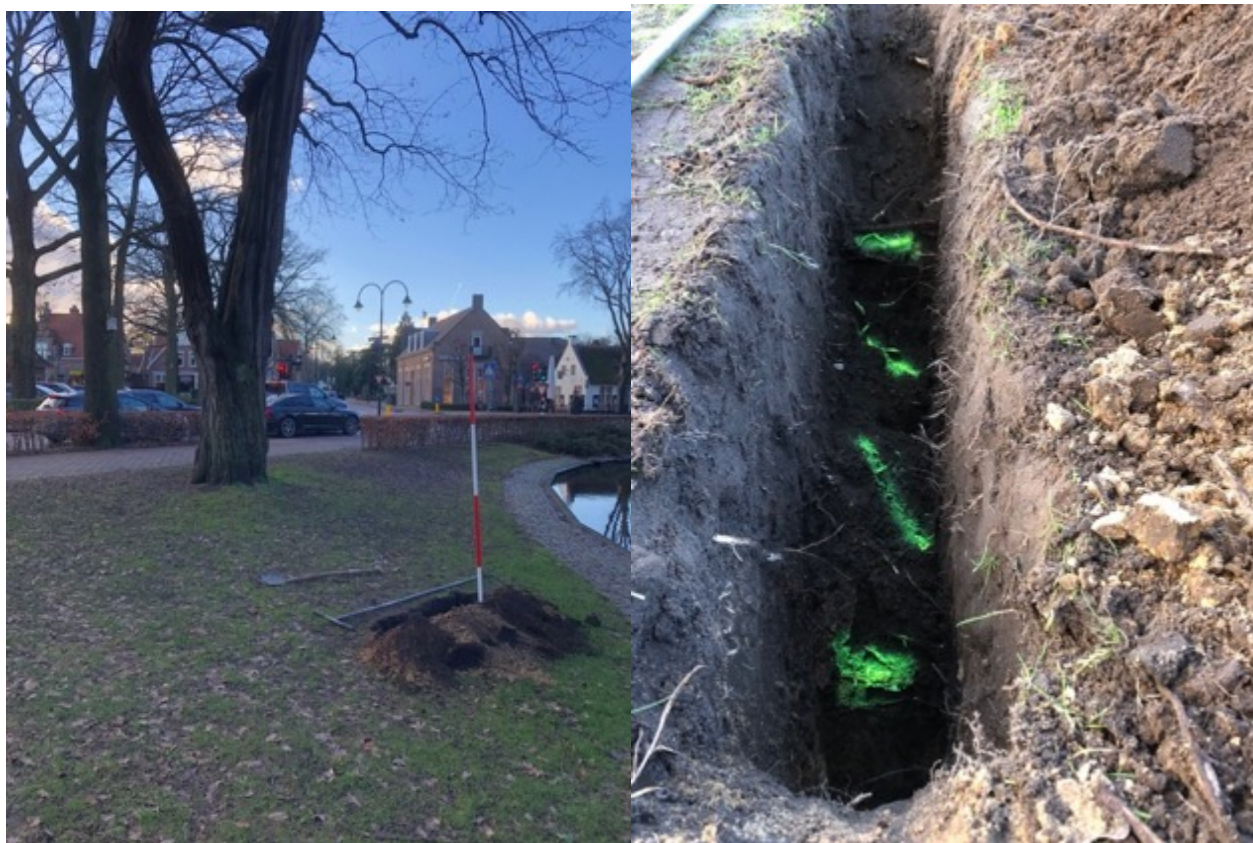
## Proefsleuf 2

Dieper graven is niet mogelijk zonder al te veel wortelschade aan de boom te veroorzaken. Onder in proefsleuf een grondboring uitgevoerd om te bepalen welke diepte humusarme zand begint.

Vanaf 70 cm uitspoelingslaag van organische stof . Na 90 cm geen organische stof meer in het zand.

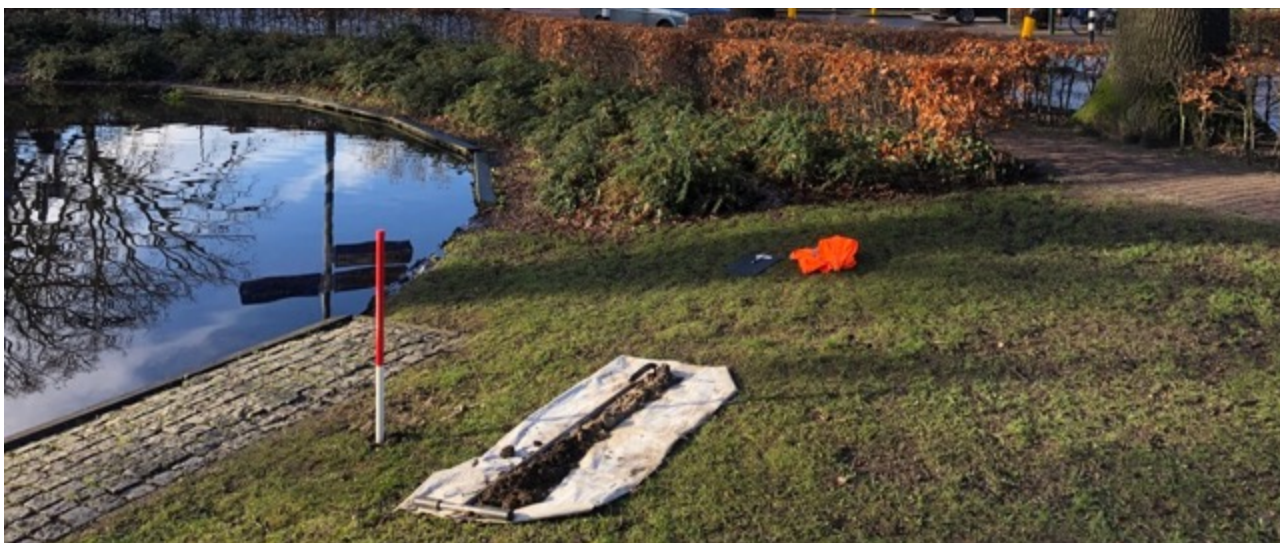
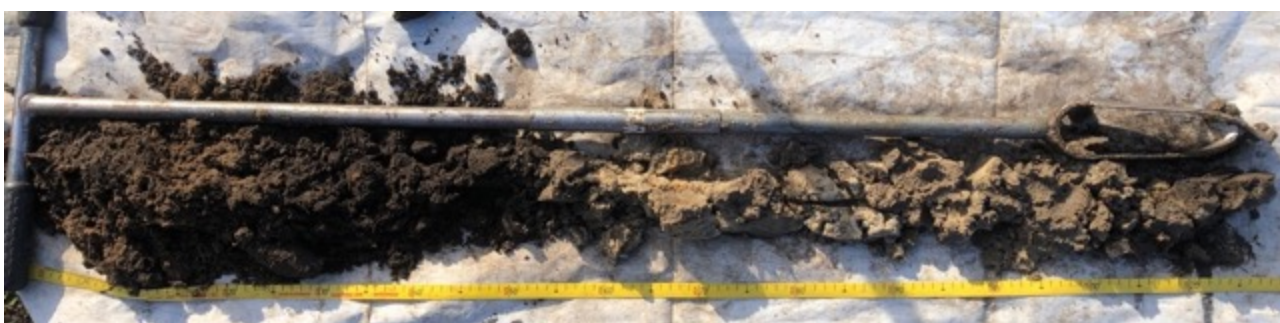
## Grondboring 3

Locatie: rand kroonprojectie boom 6 (Quercus robur)

| Diepte in cm. | grondsoort | Org.stof gehalte | beworteling |
|---|---|---|---|
| 110-120 | Humeus fijn zand | 3% | Geen |

Vanaf een diepte van 70 cm wordt grondwater aangetroffen

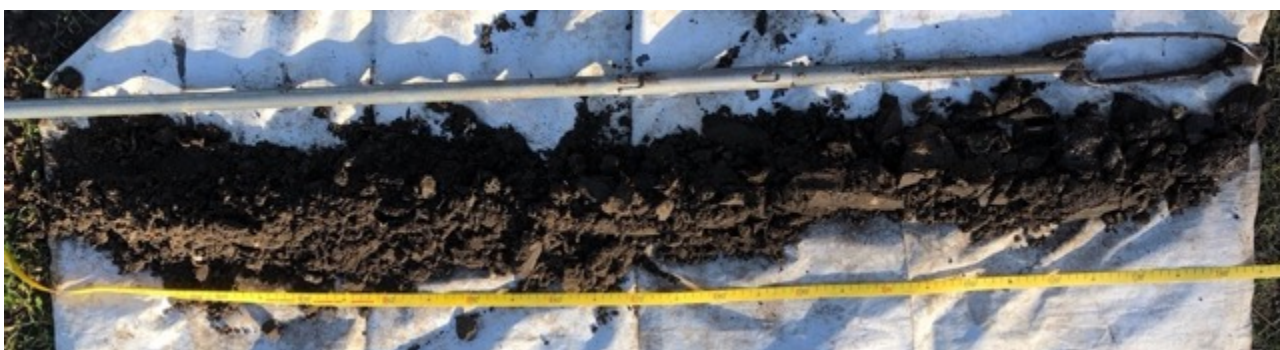
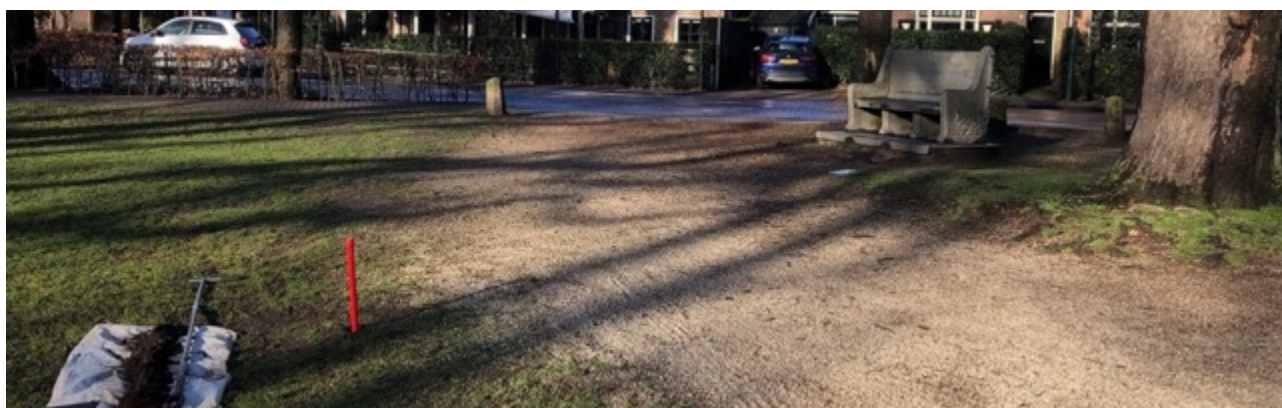
#### Grondboring 4

Locatie : randkroonprojectie witte paardenkastanje (*Aesculus hippocastanum*)

| Diepte in cm. | grondsoort | Org.stof gehalte | beworteling |
|---|---|---|---|
| 90-145 | Humeus fijn zand | 8% | Geen beworteling |

Op 120 centimeter onder maaiveld wordt grondwater aangetroffen

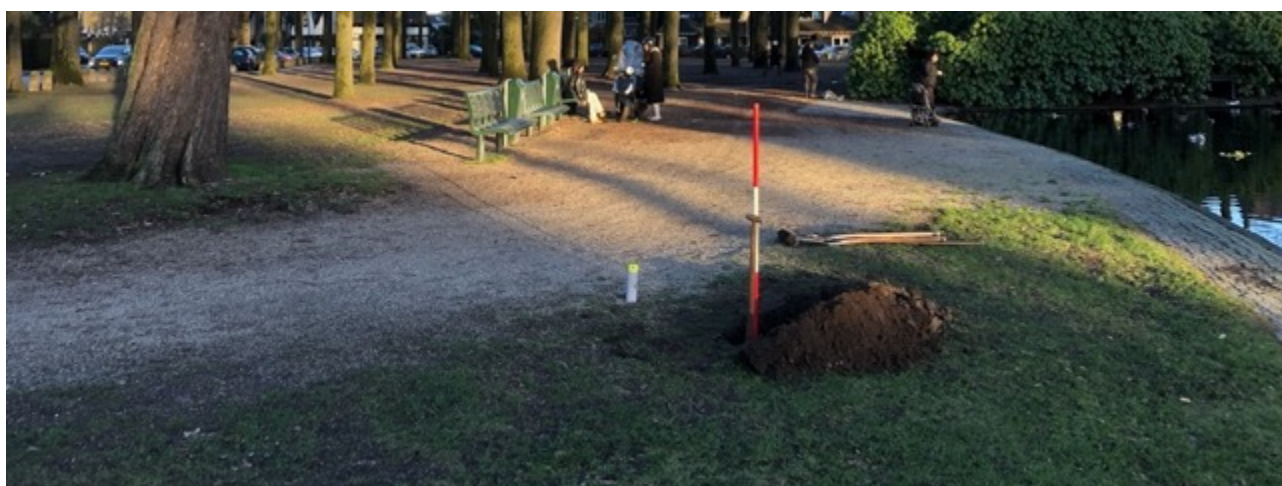
### Proefsleuf 3

Locatie : rand kroonprojectie witte paardenkastanje. Gelijk aan grondboor locatie

| Diepte in cm. | grondsoort | Org.stof gehalte | beworteling |
|---|---|---|---|
| 0-70 | Humeus fijn zand | 8% | Zeer intensief fijne beworteling met extensief grovere beworteling (tot max 3 cm) |

Lengte van de sleuf 1,5 meter. Opmerkelijk is dat 1/3 van de lengte van de sleuf bestaat uit zeer zwaar verdichte klei met als afscheiding een oude drainbuis op een diepte van 25 cm onder maaiveld. Overige deel van de sleuf volgens bovenstaande tabel.

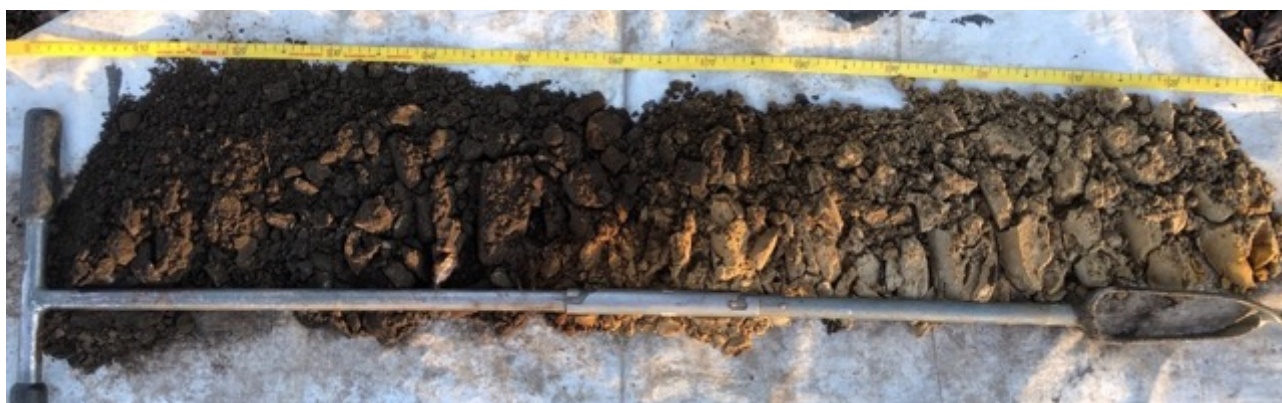
### Grondboring 5

Locatie : hoek Rhododendron vak nabij boom 10

| Diepte in cm. | grondsoort | Org.stof gehalte | beworteling |
|---|---|---|---|
| 55-65 | Humus arm fijn zand | 2% uitspoelingslaag | Geen beworteling |
| 65-120 | Fijn zand | 0% | Geen beworteling |

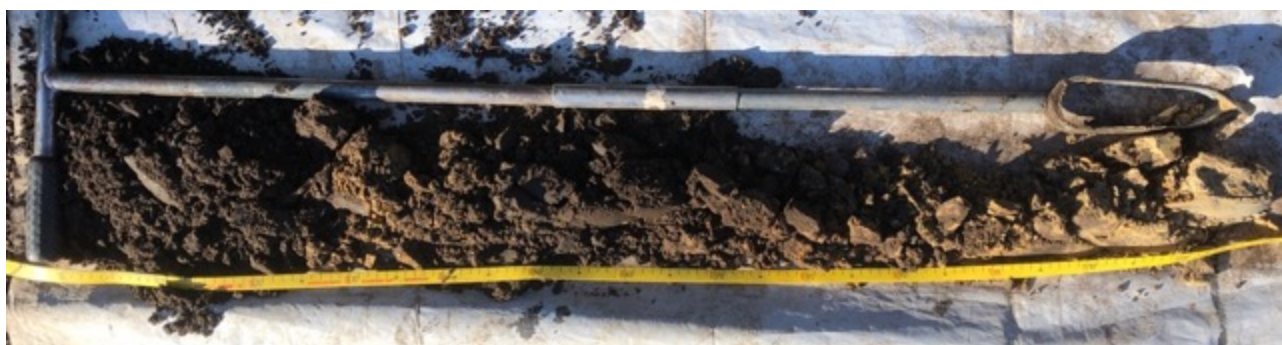
### Grondboring 6

Locatie: 8 meter uit hart stam boom 11 (*Quercus robur*) ruim binnen de kroonprojectie naast Rhododendron vak.

| Diepte in cm. | grondsoort | Org.stof gehalte | beworteling |
|---|---|---|---|
| 90-120 | Fijn zand | 0% | Geen beworteling |

Vanaf een diepte van 110 centimeter onder maaiveld roest vorming (Gleyverschijnselen) wat duidt op een zone die regelmatig tijdelijk onder grondwater staat.

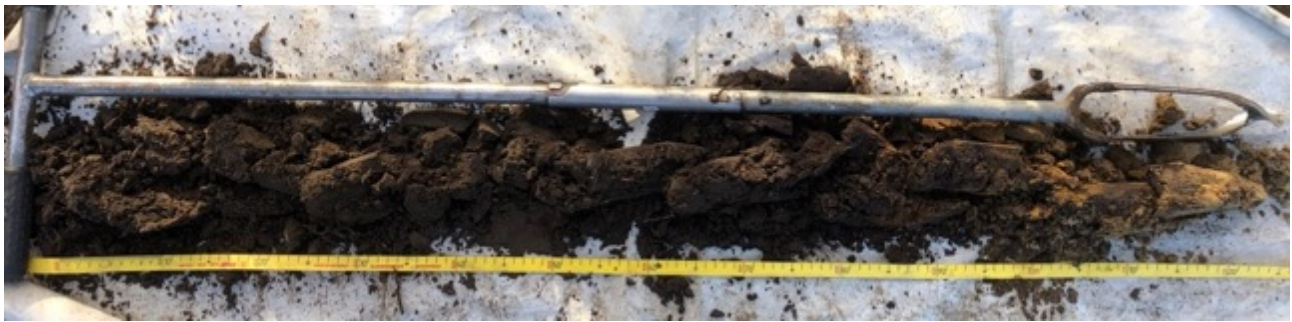
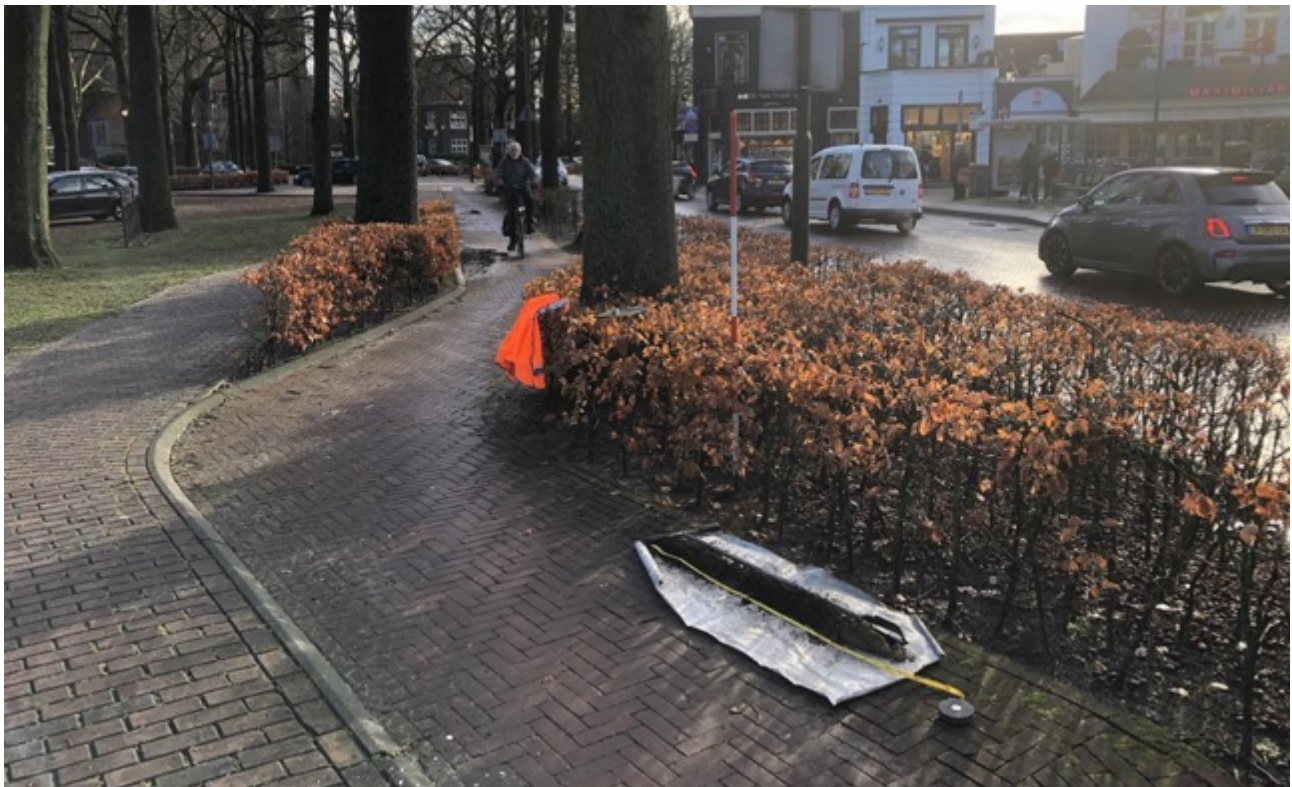
### Grondboring 7

Grondboring 7 is uitgevoerd in de beukenhaag strook langs de Brink. Mede om te bepalen of er oppervlakkig veel beworteling aanwezig is en om te bepalen of lokaal het maaiveld verlaagd kan worden in de rij eiken langs de rijbaan om eventueel regenwater toestroom locaties te creëren.

| Diepte in cm. | grondsoort | Org.stof gehalte | beworteling |
|---|---|---|---|
| 85-110 | Fijn zand | 2% | Zeer extensief fijne beworteling |
| 105-120 | Fijn zand | 0% | Geen |
