## Onderzoek bomen en bodem Brink, Laren

Martijn van der Spoel  
26 september 2019

Onderzoek bomen en bodem  
Brink, Laren

AC 19/0101

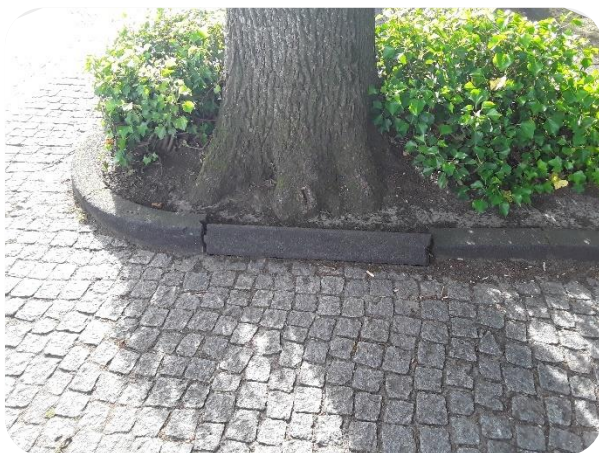
Foto 1: ernstige opdruk bij boomnr. 24143

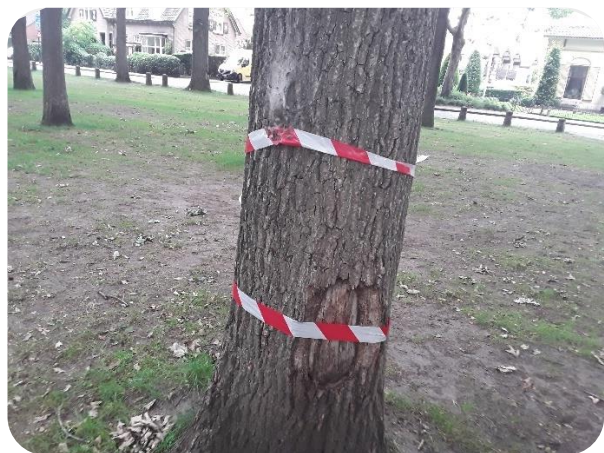
Foto 2: wond en eikenprocessierups op stam van boomnr. 24185

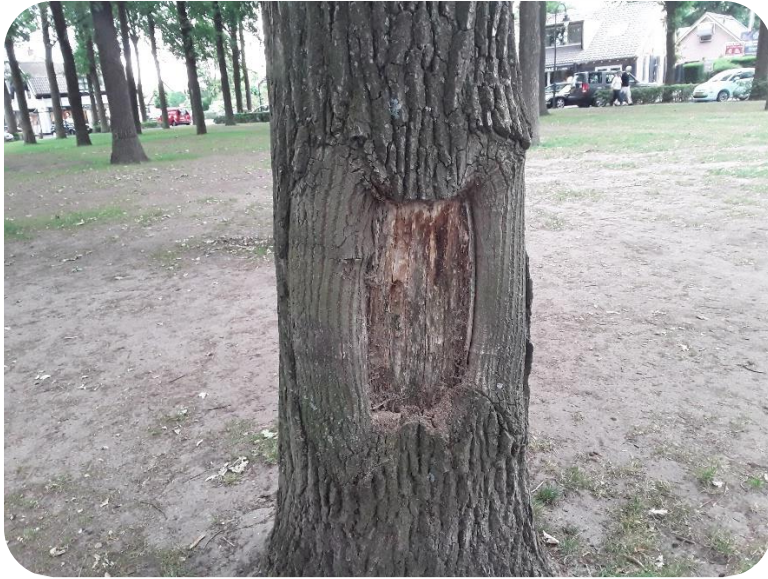
Foto 3: oppervlakkige wond op stam boomnr. 20189

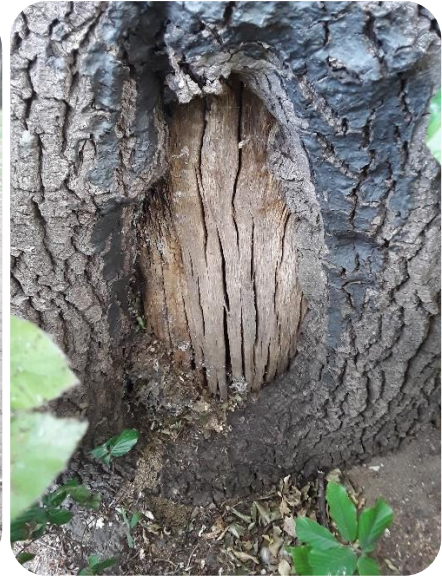
Foto 4: wond met zwam op stamvoet boomnr. 24207

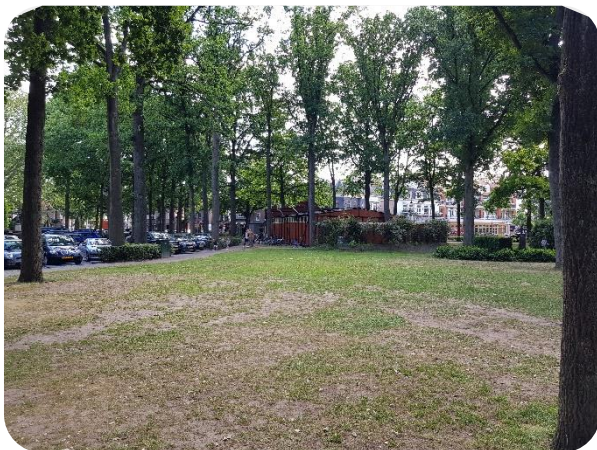
Het gazon op de Brink vertoont een slechte vitaliteit. Het gazon vertoont uitgebreide (visuele) schade. De zode is niet gesloten, de kleur van het gras zeer licht en er zijn veel kale plekken aanwezig.

De toplaag van de bodem/gazon geeft een verdicht beeld en is stofdroog.

Foto 5: zeer slecht gesloten zode

Uit het onderzoek blijkt de bodem zwaar verdicht te zijn. Door de vele bomen is het niet mogelijk om, zonder ernstige schade, de bodem tot grotere diepte machinaal te bewerken. De toplaag echter tot circa 20 tot 30 cm diepte goed te bewerken met een vertidraïneer-machine.

De vertidrain is een machine met holle of massieve pennen die tijdens de bewerking een wrikkende beweging maken en zo de grond breken/scheuren. Inzet van deze machine met massieve pennen heeft een bewerkingsdiepte tot maximaal 0,30-0,40 m. De bewerking wordt vaak ingezet in combinatie met groot zomeronderhoud of najaarsonderhoud (september). Na de bewerking is de toplaag weer opengebroken en zijn een aantal wortels gescheurd, die daardoor weer zullen uitstoelen en een betere zode vormen. Uitvoeren van de bewerking met gebruik van holle pennen kan juist grond naar boven halen voor egalisatie van de toplaag. Holle pennen hebben vaak een mindere indringing tot maximaal 0,20-0,25 m diepte.

Vervolgens kan de graszode enigszins worden geopend met behulp van een wiedeeg. Een wiedeeg bestaat uit diverse pennen welke over gazon worden getrokken. Met deze eg wordt de grasmat flink opengetrokken en worden de ondiep wortelende onkruidgrassen als ruwbeemd en straatgras eenvoudig uit de grond getrokken en onschadelijk gemaakt. Tegelijkertijd worden dode grassen, mos, vilt en bladeren verwijderd. Hierdoor ontstaat een goede ondergrond voor het doorzaaien van de grasmat en de kale plekken.

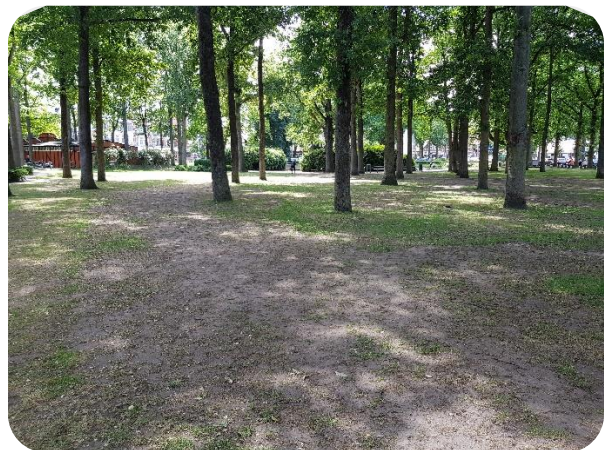
Foto 6: kale plekken in het gazon

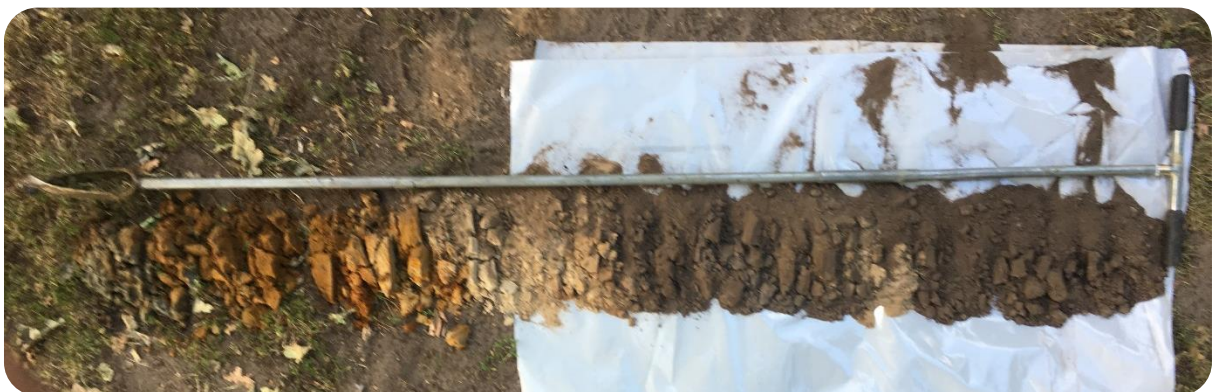
Foto 8: representatieve profielboring

| Diepte | Omschrijving |
|---|---|
| 140-205 | Fijn, humusloos zand , gleyvorming |
| 205-215 | Matig fijn, zuurstofloos zand , grondwater |

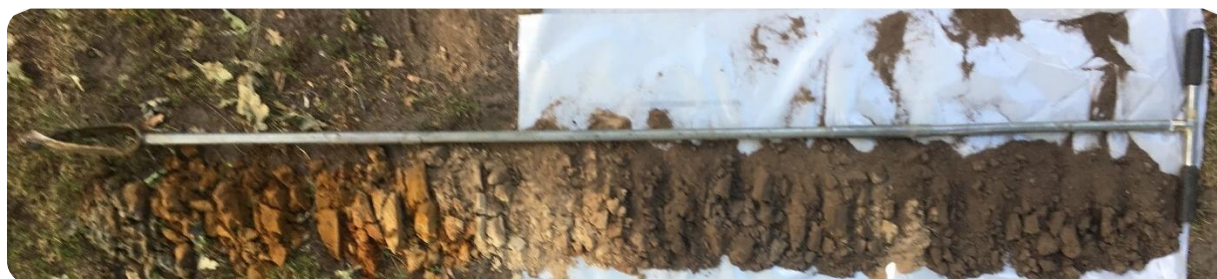
Foto 9: profielboring ter hoogte van locatie 1

| Diepte | Omschrijving |
|---|---|
| 140-205 cm | Fijn, humusloos zand , gleyvorming |
| 205-215 cm | Matig fijn, zuurstofloos zand , grondwater |

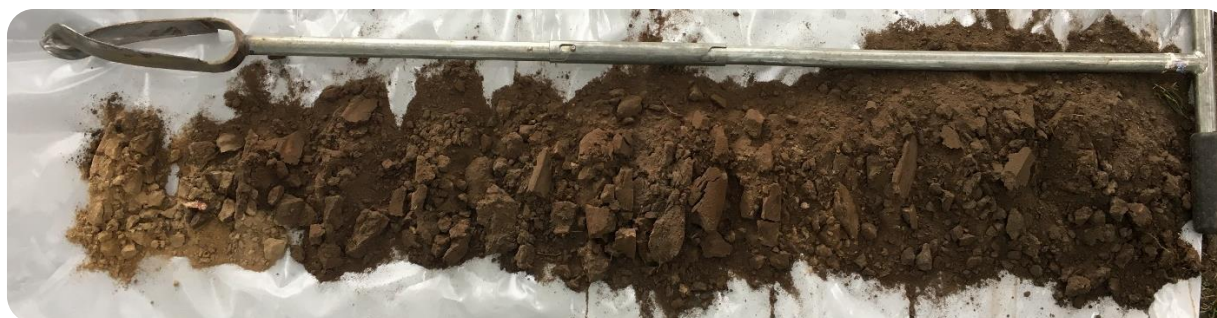
Foto 10: profielboring ter hoogte van locatie 2

| Diepte | Omschrijving |
|---|---|
| 50-100 cm | Fijn, matig humeus zand |
| 100-120 cm | Fijn, humusarm (loos) zand |

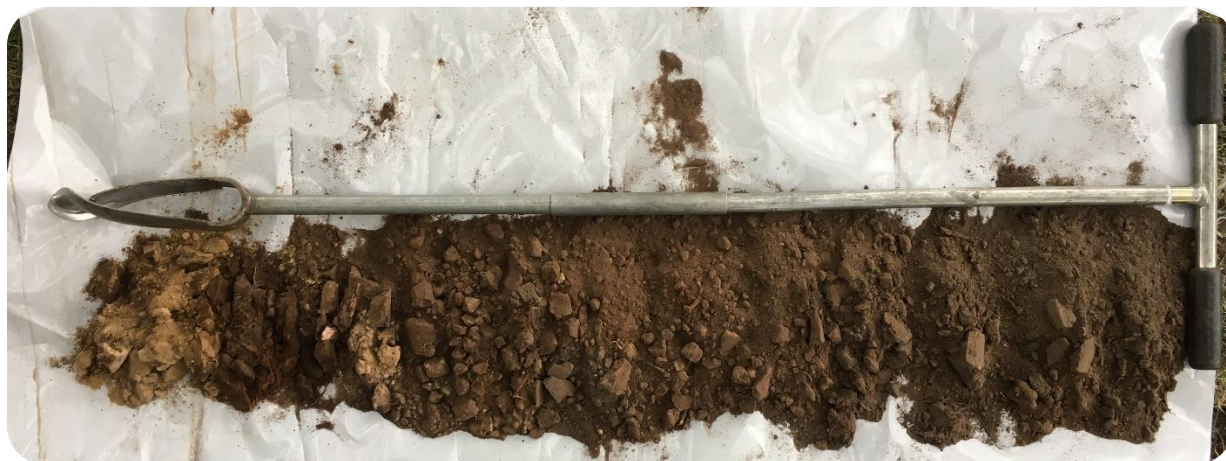
Foto 11: profielboring ter hoogte van locatie 3

| Diepte | Omschrijving |
|---|---|
| 100-110 cm | Fijn, zeer humeus zand (afgestorven wortel) |
| 110-120 cm | Fijn, humusarm (loos) zand |

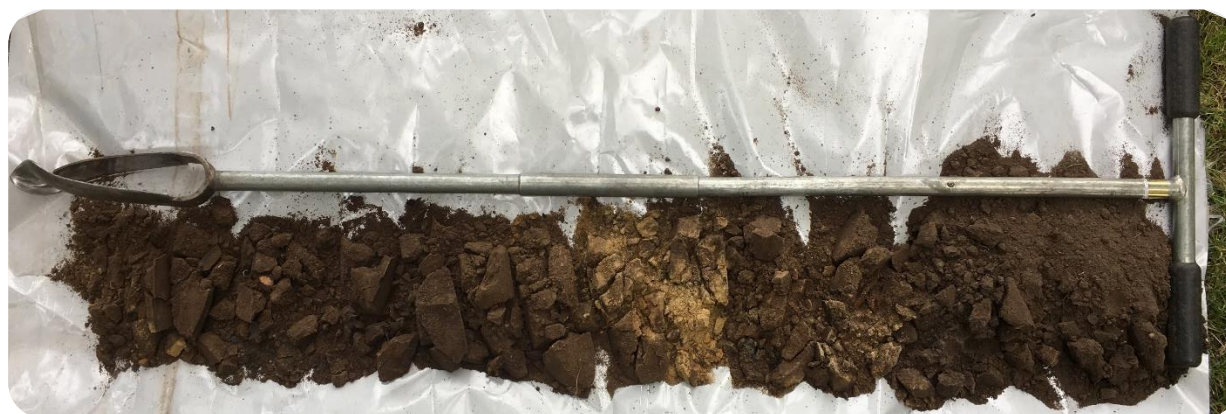
Foto 12: profielboring ter hoogte van locatie 4

| Diepte | Omschrijving |
|---|---|
| 50-65 cm | Fijn, humusarm (loos) zand |
| 65-120 cm | Fijn, matig humeus zand |

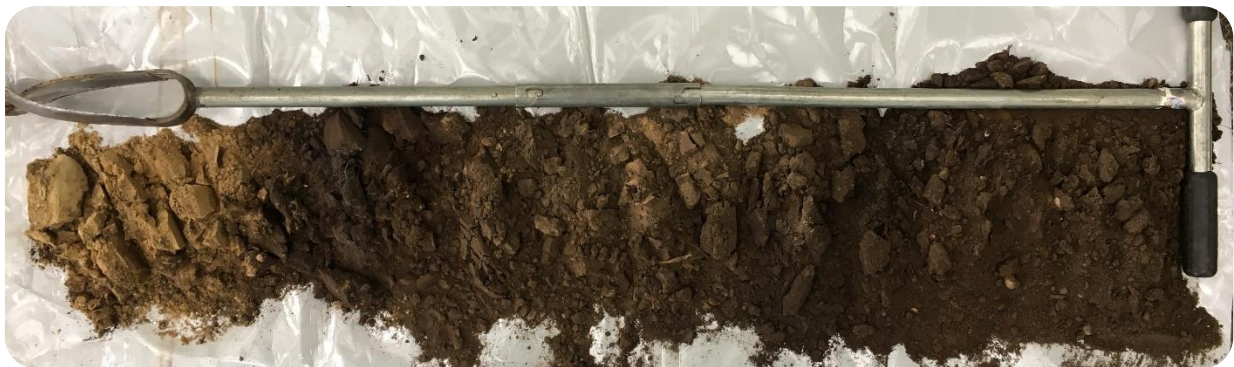
Foto 13: profielboring ter hoogte van locatie 5

| Diepte | Omschrijving |
|---|---|
| 90-100 cm | Fijn, humeus zand |
| 100-120 cm | Fijn, humusarm (loos) zand |

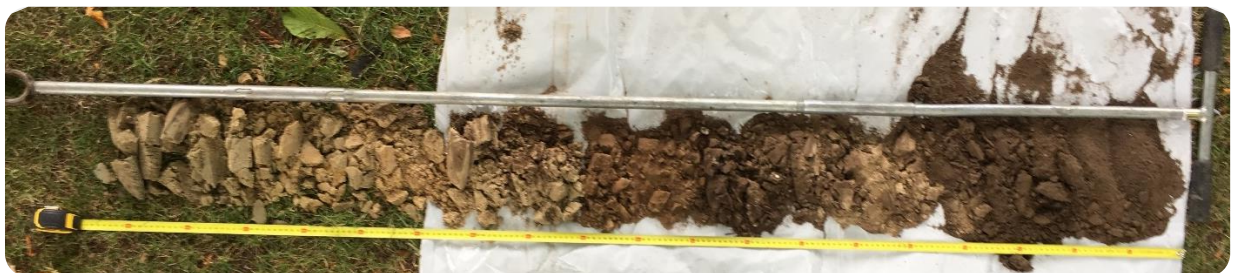
Foto 14: profielboring ter hoogte van locatie 6

| Diepte | Omschrijving |
|---|---|
| 140-165 cm | Matig fijn, humusarm (loos) zand met wat grind en gleyvorming |
| 165-190 cm | Fijn, humusarm (loos) grijsverkleuring door grondwater |

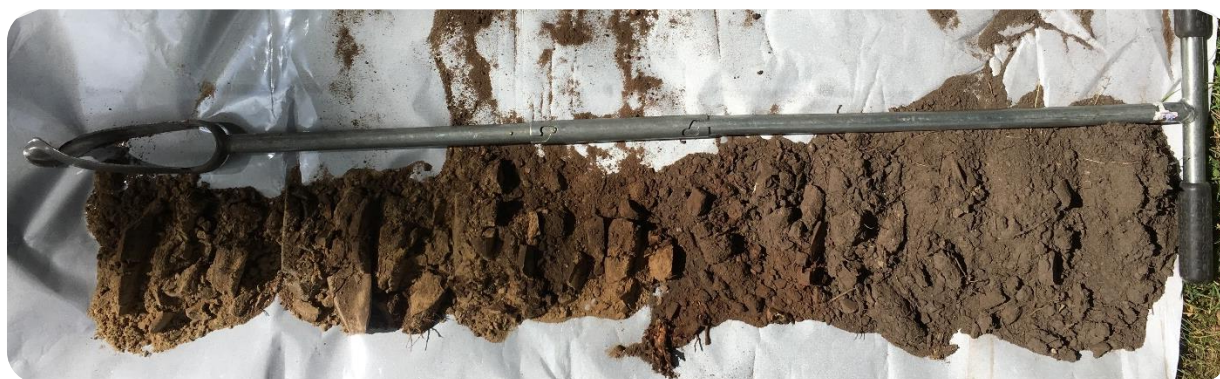
Foto 15: profielboring ter hoogte van locatie 7

| Diepte | Omschrijving |
|---|---|
| 0-55 cm | Fijn, humeus zand |
| 50-120 cm | Fijn, humusarm zand |

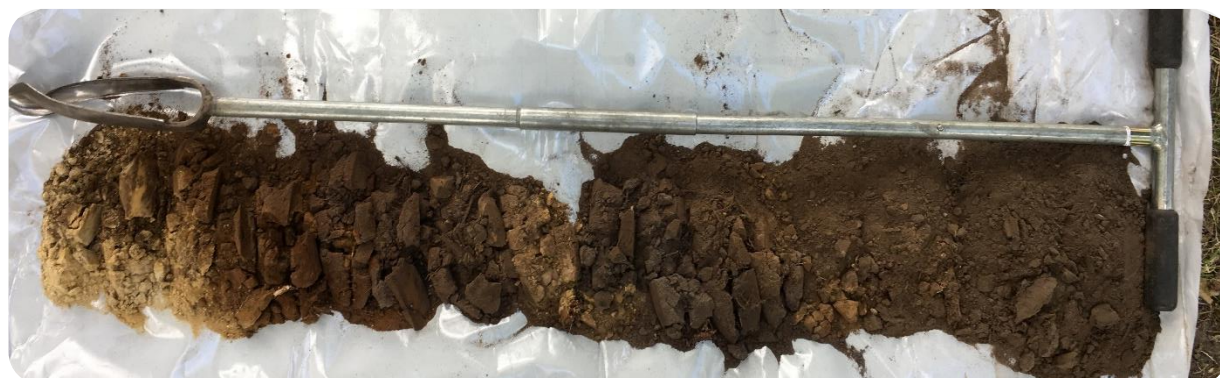
Foto 16: profielboring ter hoogte van locatie 8

| Diepte | Omschrijving |
|---|---|
| 85-100 cm | Fijn, humeus zand met lichte gleyvorming |
| 100-120 cm | Fijn, humusarm (loos) zand |

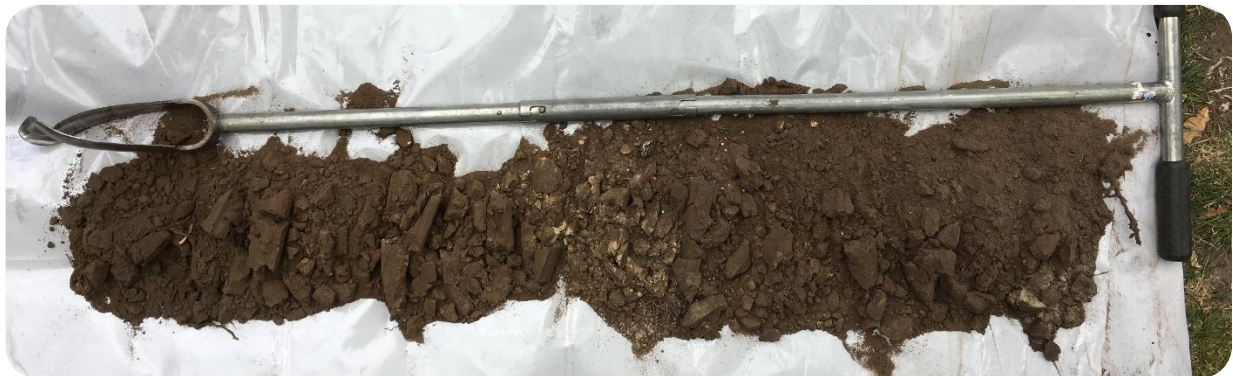
Foto 17: profielboring ter hoogte van locatie 9

| Diepte | Omschrijving |
|---|---|
| 65-100 cm | Fijn, matig humeus zand |
| 100-120 cm | Fijn, humeus zand |

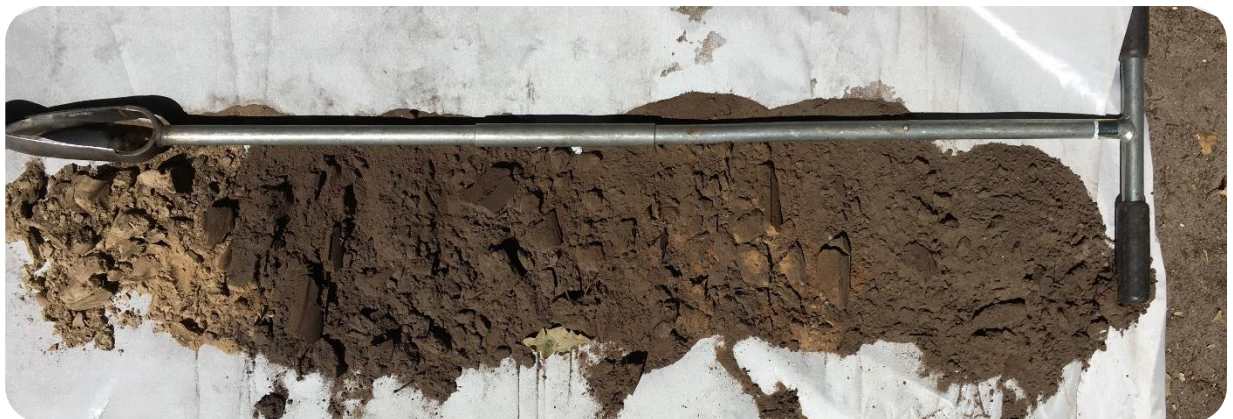
Foto 18: profielboring ter hoogte van locatie 10

| Diepte | Omschrijving |
|---|---|
| 50-100 cm | Fijn, matig humeus zand |
| 100-120 cm | Fijn, humeusarm (loos)zand |

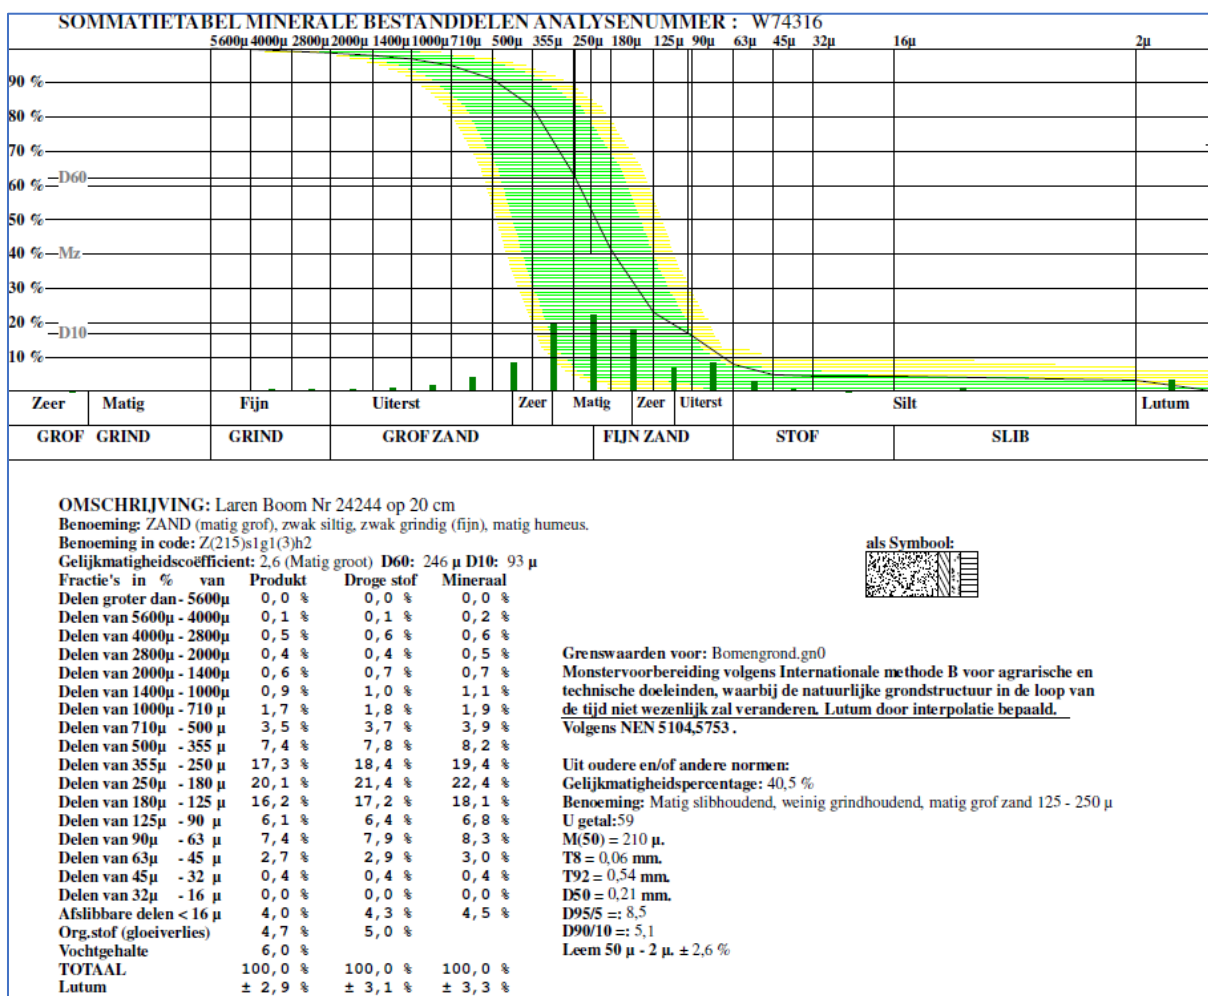
### 6.3.2 Granulair

De pH is normaal en kalk is zeer laag. Kali is zeer laag. Fosfor is laag. De direct opneembare stikstof is zeer laag. Ammoniak is normaal. Fe<sup>3</sup> (driewaardig ijzer) is uiterst hoog. Fe<sup>2</sup> (schadelijk tweewaardig ijzer) is hoog. Aluminium is uiterst hoog. Magnesium is zeer laag. Mangaan is laag / normaal. Borium is normaal. Koper is normaal. Schadelijk chloor (zout) is laag / normaal. Sulfaat is laag / normaal. Nitriet is normaal. Broom is normaal. Organische stof is laag / normaal en het vochtgehalte, ± 20,6% van de vochtcapaciteit, is zeer laag voor dit grondtype.

Fe<sup>3</sup>, Fe<sup>2</sup> en Al zijn aan de hoge kant. pH, Mn, B, Cu en humus zijn normaal. Ca, K, P, stikstof, Mg en vocht zijn aan de lage kant. Ammoniak, Cl, sulfaat, nitriet en Br zijn gunstig laag.
